سَلَم للتوثيق و الفحص العيني

Address: RALB6888, unit 1

Oct 05, 2025

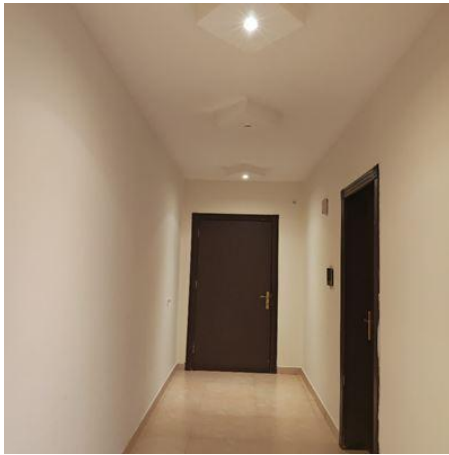
Entry - Ceiling  
10/05/2025 17:37

| تعليقات | الحالة | عنصر |
|---|---|---|
| one spotlight not working | جيد | السقف |

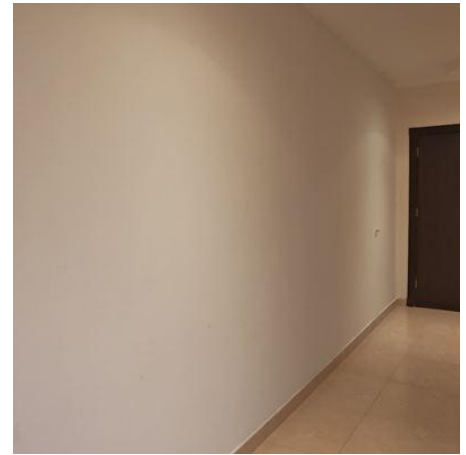
Entry - Walls  
10/05/2025 17:41

| تعليقات | الحالة | عنصر |
|---|---|---|
| some minor dirt on the right side of the wall | مقبول | الجدران |

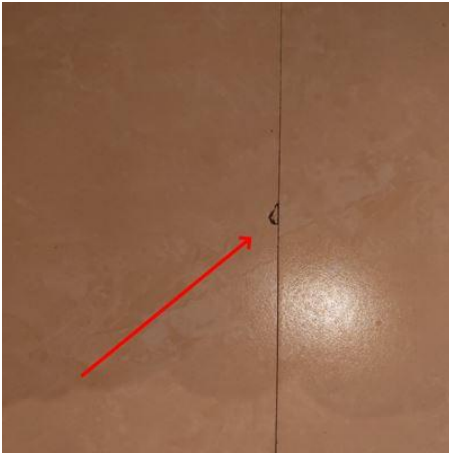
Entry - Flooring  
10/05/2025 17:44

| تعليقات | الحالة | عنصر |
|---|---|---|
| some minor scratches | جيد | الأرضية |

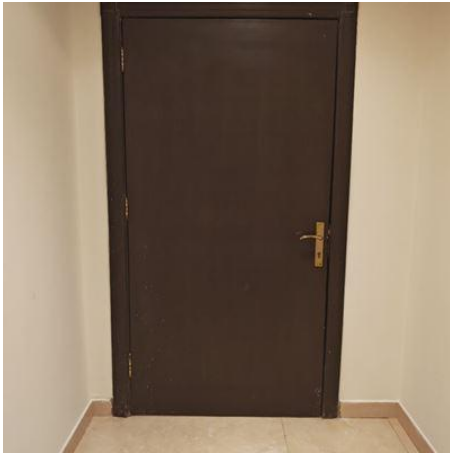
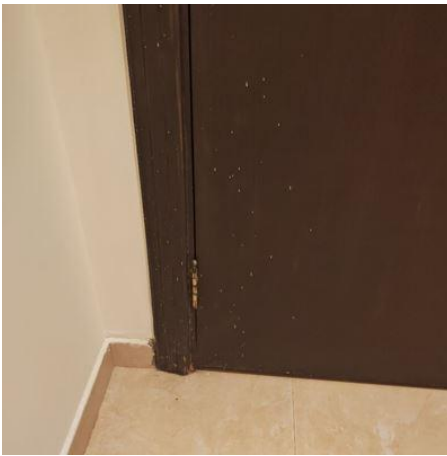
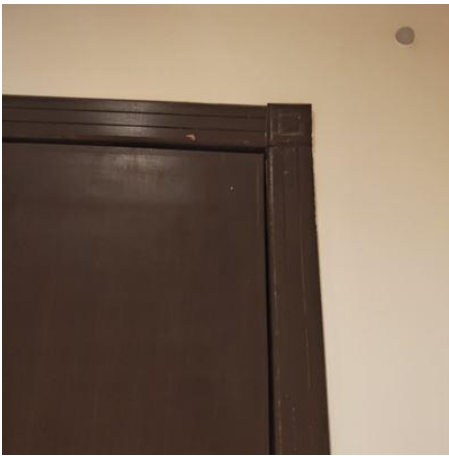
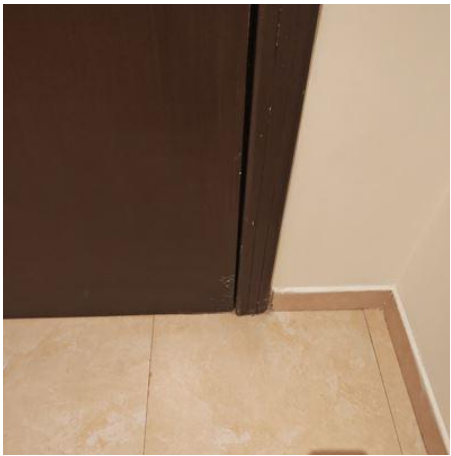
| تعليقات | الحالة | عنصر |
|---|---|---|
| with minor scratches | مقبول | الأبواب |

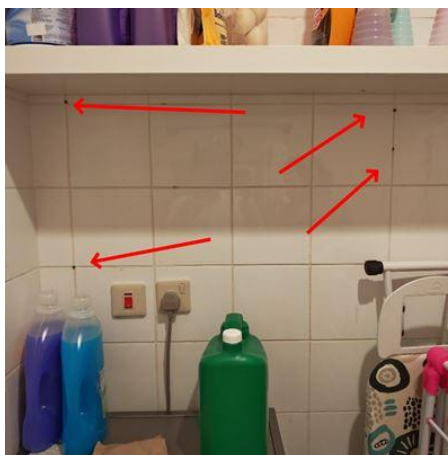
Laundry - Walls  
10/05/2025 18:15

| عنصر | الحالة | تعليقات |
|---|---|---|
| الجدران | مقبول | drilling points |

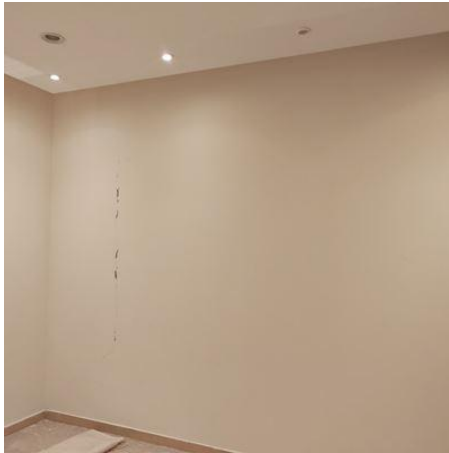
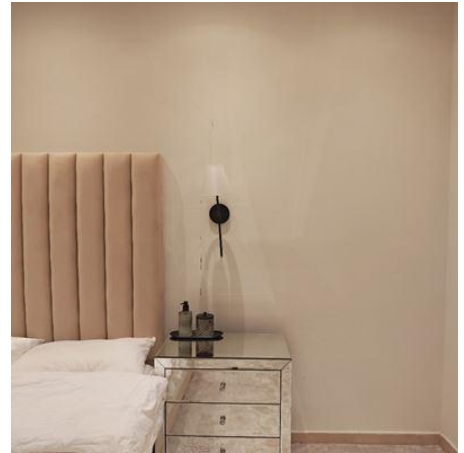
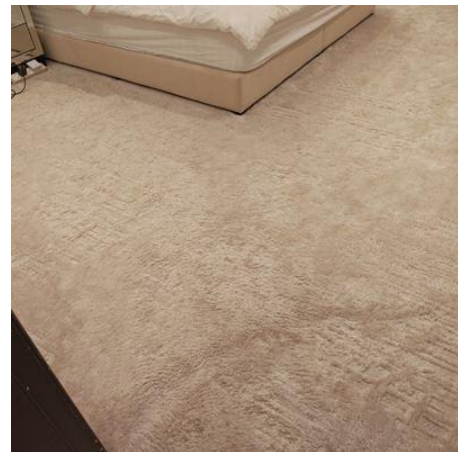
| تعليقات | الحالة | عنصر |
|---|---|---|
| 2 wall sides have cracks | مقبول | الجدران |

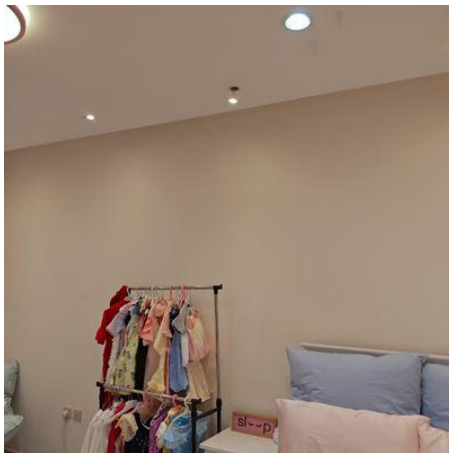
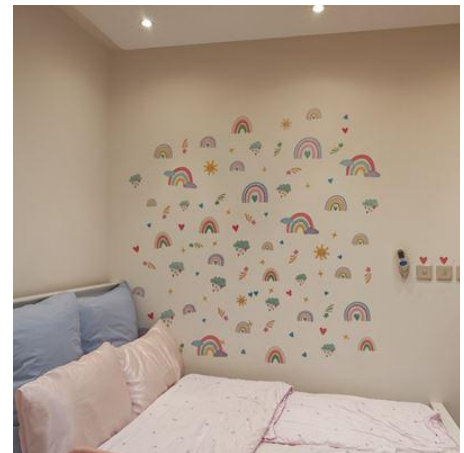
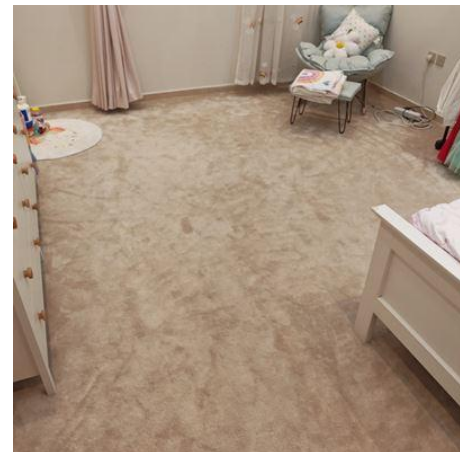
| تعليقات | الحالة | عنصر |
|---|---|---|
| minor paint<br>the bedside wall has stickers | جيد | الجدران |
