سَلَم للتوثيق و الفحص العيني

Address: RALB6888, unit 1

Oct 05, 2025

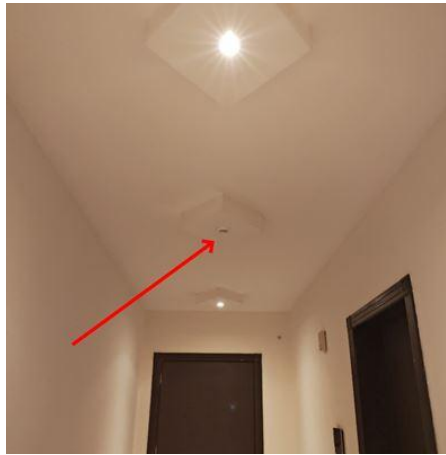
Entry - Ceiling  
10/05/2025 17:37

| تعليقات | الحالة | عنصر |
|---|---|---|
| one spotlight not working | جيد | السقف |

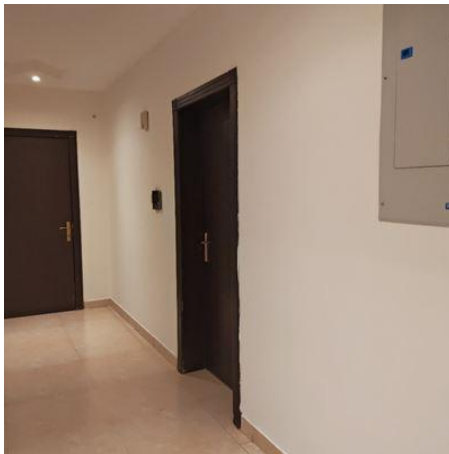
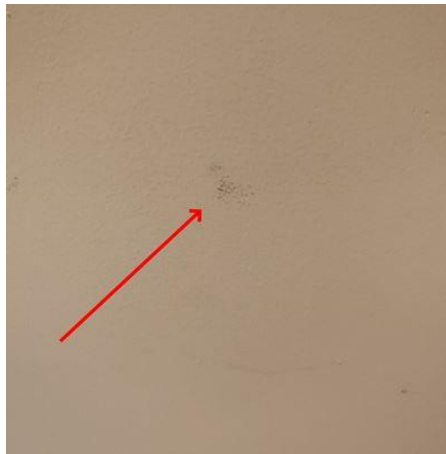
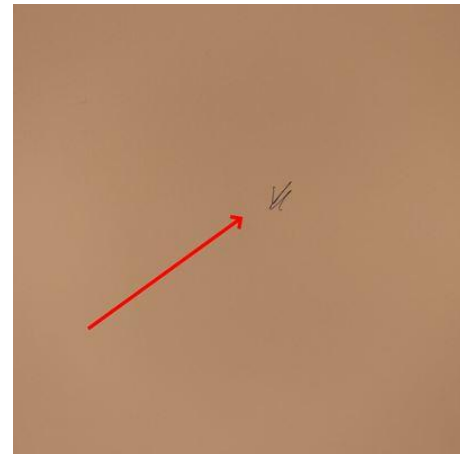
| تعليقات | الحالة | عنصر |
|---|---|---|
| some minor dirt on the right side of the wall | مقبول | الجدران |

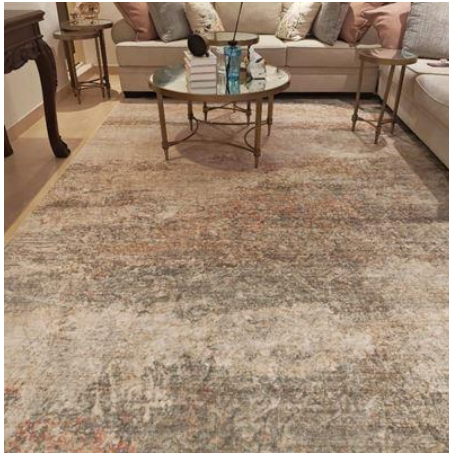
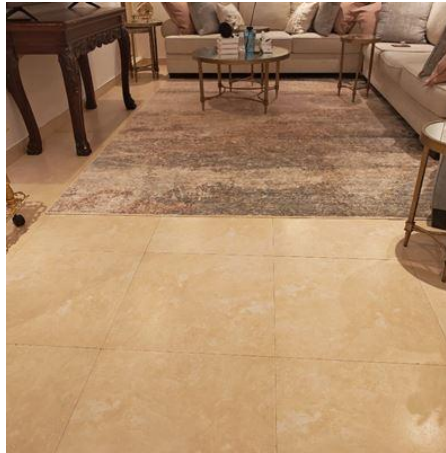
| تعليقات | الحالة | عنصر |
|---|---|---|
| clean and clear | جيد | الأرضية |

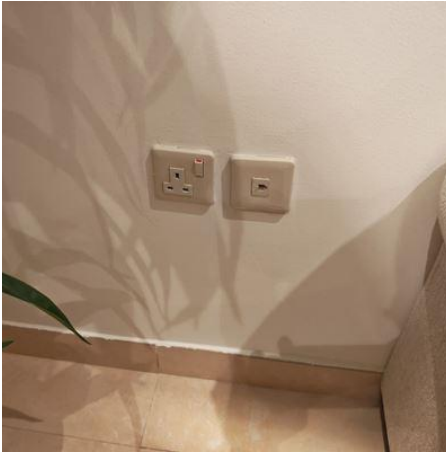
Living Room - Power Points  
10/05/2025 18:12

| تعليقات | الحالة | عنصر |
|---|---|---|
| 3 power points | جيد | مقابس الكهرباء |

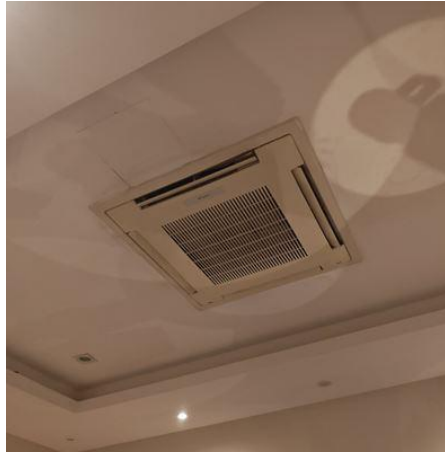
Living Room - air conditioner  
10/05/2025 19:16

| تعليقات | الحالة | عنصر |
|---|---|---|
| Good condition | جيد | المكيف |

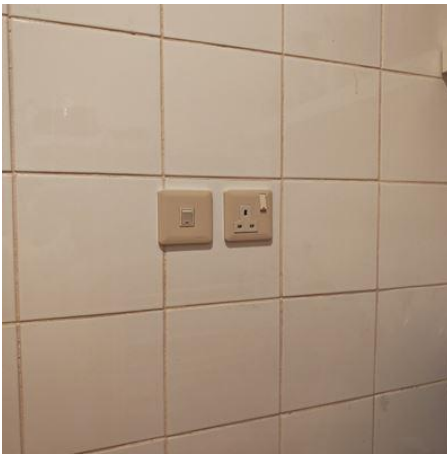
Laundry - Power Points  
10/05/2025 18:17

| عنصر | الحالة | تعليقات |
|---|---|---|
| مقابس الكهرباء | جيد | 3 power points |

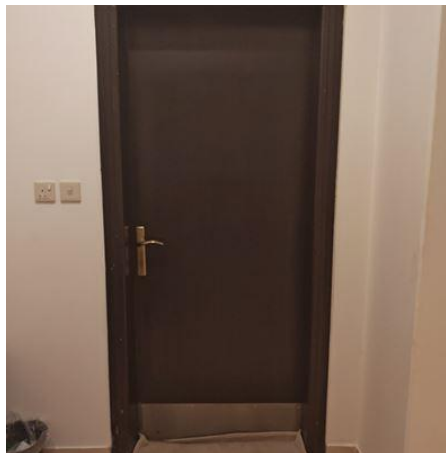
Bathroom - Doors  
10/05/2025 18:27

| عنصر | الحالة | تعليقات |
|---|---|---|
| الأبواب | جيد | some minor wear and scratches inside |

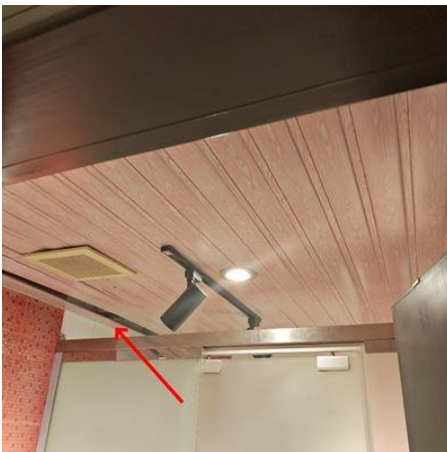
Bathroom - Ceiling  
10/05/2025 18:32

| عنصر | الحالة | تعليقات |
|---|---|---|
| السقف | مقبول | ceiling layers missing |

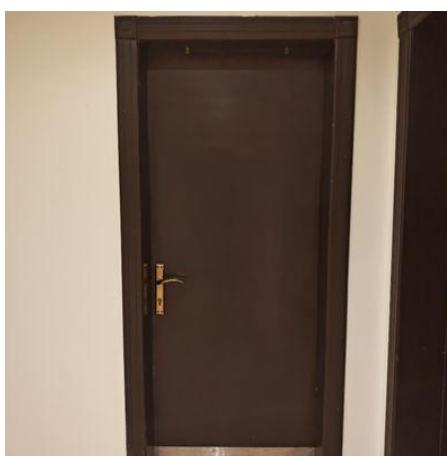
Bathroom 2 - Doors  
10/05/2025 18:39

| عنصر | الحالة | تعليقات |
|---|---|---|
| الأبواب | جيد | minor wear and scratches inside and outside |

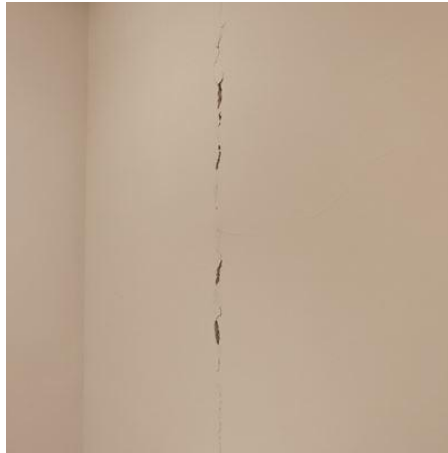
Bedroom - Walls  
10/05/2025 17:47

| تعليقات | الحالة | عنصر |
|---|---|---|
| 2 wall sides have cracks | مقبول | الجدران |

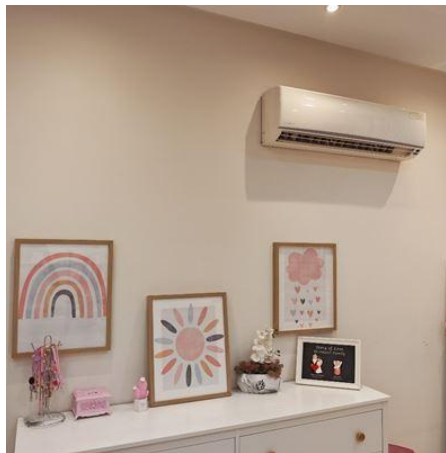
Bedroom 2 - Walls  
10/05/2025 18:46

| تعليقات | الحالة | عنصر |
|---|---|---|
| minor paint<br>the bedside wall has stickers | جيد | الجدران |

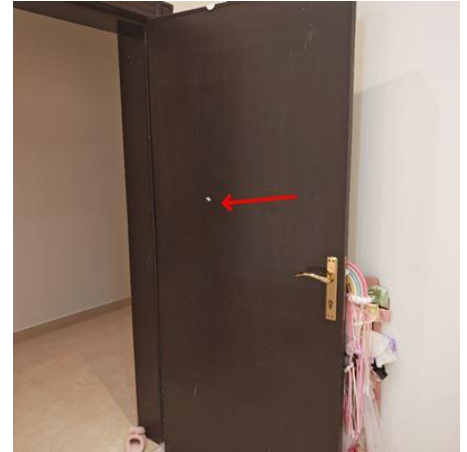
Bedroom 2 - Doors  
10/05/2025 18:47

| تعليقات | الحالة | عنصر |
|---|---|---|
| minor scratches inside and outside | مقبول | الأبواب |
